## **A HERA VENENOSA E O ESPAÇO CIDADINO**

### **Construção de métodos para análise de fitopatologias urbanas**

13º ENCONTRO NACIONAL DE ENSINO DE PAISAGISMO EM ESCOLAS DE ARQUITETURA E URBANISMO DO BRASIL  
23 A 27 DE AGOSTO DE 2016 • SALVADOR, BAHIA

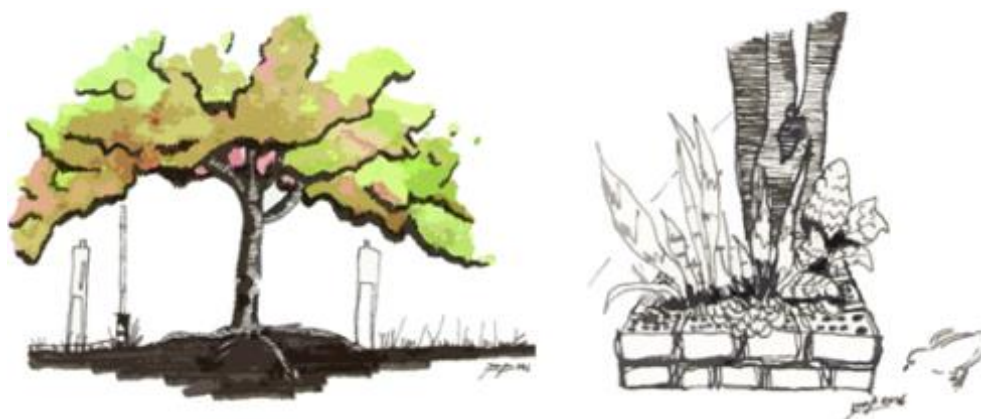
Figura 12: Perspectivas de algumas fitopatologias encontradas  
Fonte: Matheus Maramaldo, 2016.

plantas não tão altas e de sistema radicular brando, algo positivo para as calçadas e postes, contudo, implantados impedindo a visualização da rua - algo ruim quando se trata de paradas de ônibus. Outra situação percebida foi a existência de vasos com plantas bastante nocivas (cauterizantes e tóxicas) próximos a certos estabelecimentos, caso da comigo-ninguém-pode - uso em prol de superstições, mas inadequado da forma que está (Figuras 12 a 15).

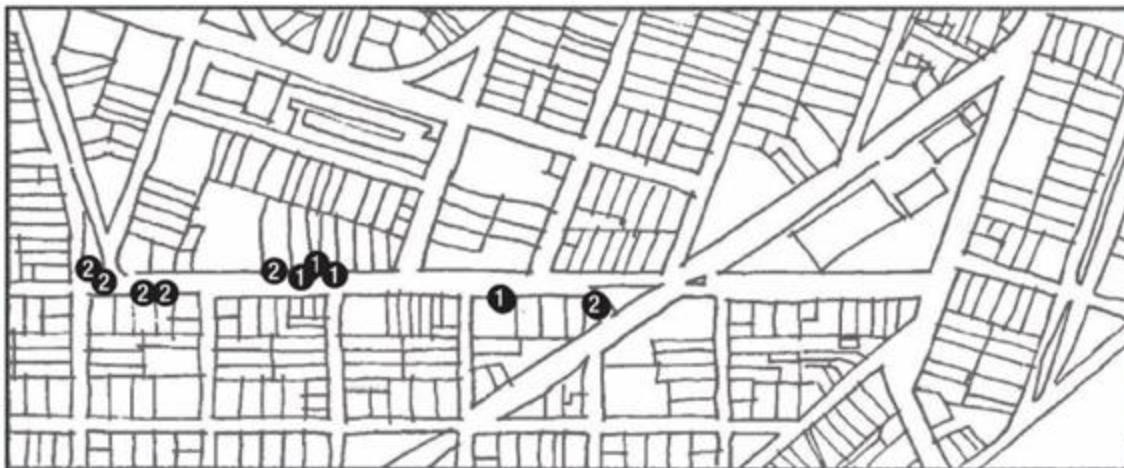
1 - Arbustos sem contribuição na cobertura solar    2 - Plantas Tóxicas

Figura 13: Mapa de Fitopatologias Ambiental-sanitárias, esc.:1.5000  
 Fonte: Matheus Marmaldo, 2016.

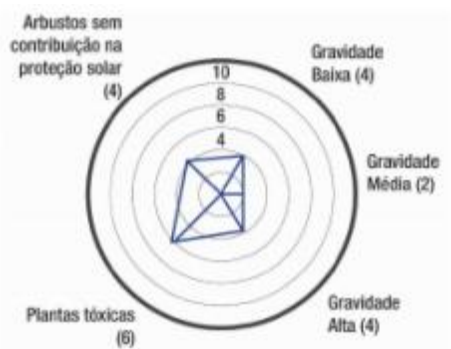
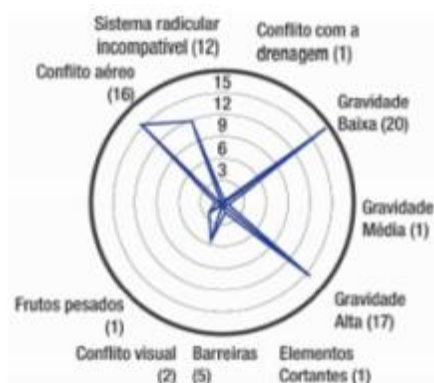
Figura 15: Gráficos das incidências e gravidade fitopatológicas  
 Fonte: Matheus Maramaldo, 2016.

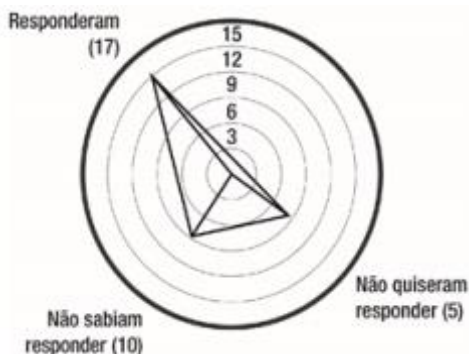
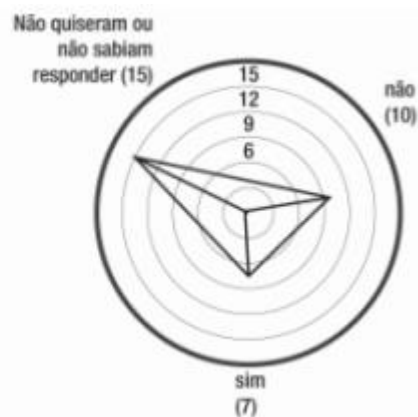
Figura 16: Gráficos com os resultados das entrevistas  
 Fonte: Matheus Maramaldo, 2016.

Como revelam os gráficos, a questão de ser uma rua comercial pesou bastante na recepção às perguntas. Primeiramente, um número alto de pessoas não compreendia a vegetação em todos os seus estratos, resguardando-se a responder quanto a arborização ou não sabendo avaliar quantidades, benefícios e malefícios do ali existente. Muitos apontaram que deveria haver mais plantas na rua, mas quase metade acreditava que deveriam continuar a plantar as mesmas variedades. Outro fato importante se deu por associar mais a vegetação aos benefícios ambientais (como sombra e purificação do ar) e a malefícios físicos (contato com postes, fiações e destruição de calçadas). Em uma rua residencial e/ou com usuários mais jovens, provavelmente se revelariam gráficos mais agressivos pela falta de vegetação na rua, como uma tendência maior em expor os benefícios e diminuir os malefícios.
